IPSE® (Inspection Planning by Structures Evaluation): ottimizzare la gestione delle ispezioni delle strutture civili

Ing. Michele Lanza

Giornate
Nazionali di
Saldatura

Genova, 30-31 Maggio 2019
Porto Antico
Centro Congressi

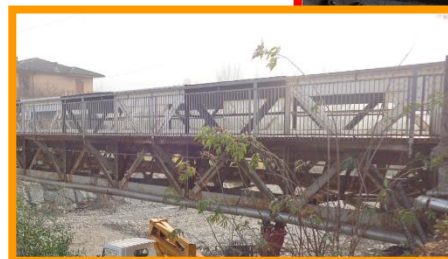
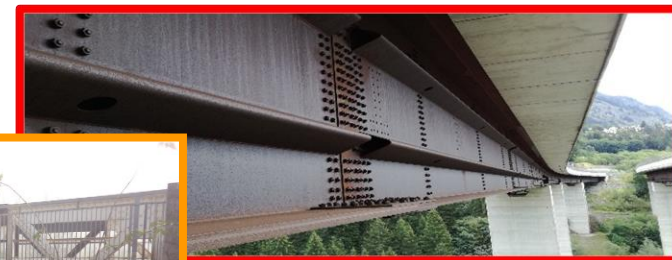
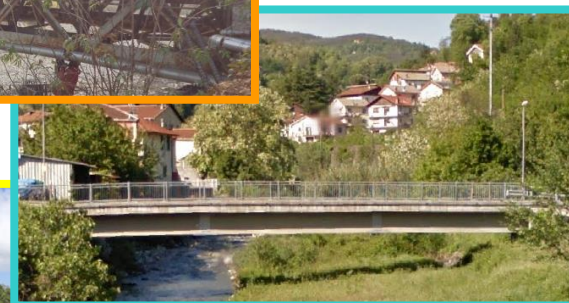
AMBITO DI APPLICAZIONE : **opere primarie per la viabilità** (cavalcavia, ponti e viadotti) con struttura:

➤ **Interamente metallica :**

- Travi longitudinali e lastra ortotropa
- Cassone e lastra ortotropa

➤ **Mista acciaio – calcestruzzo :**

- Travi longitudinali e soletta collaborante
- Cassone/cassoni e soletta collaborante

➤ **Cemento armato :**

- Travi longitudinali
- Cassone/cassoni

➤ **Cemento armato precompresso :**

- Travi longitudinali
- Cassoni

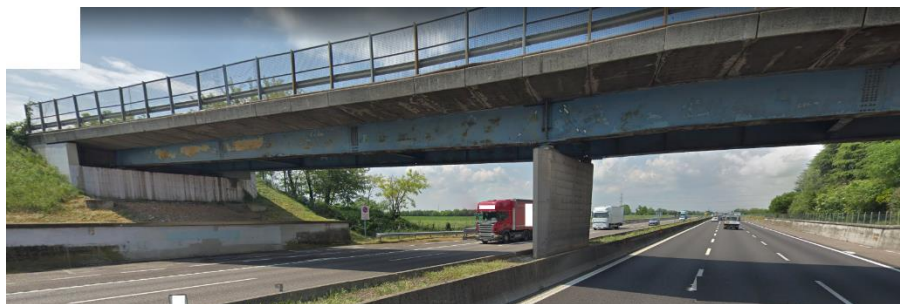
ELABORAZIONE GRAFICA 3D e 2D: definito il livello di rischio di ciascun ESP l'utente può richiamare un CAD parametrico per la **generazione automatica di un modello 3D semplificato** del manufatto e delle **principali messe in tavola** che andranno ad integrare il piano d'ispezione.

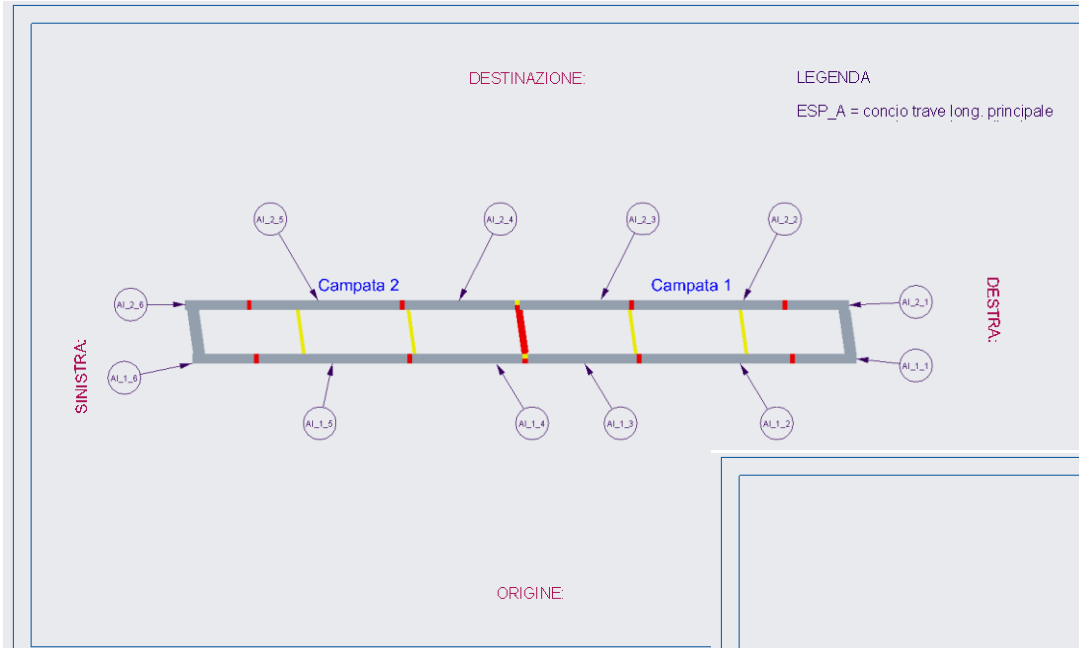
ESP A: conci di travi long.

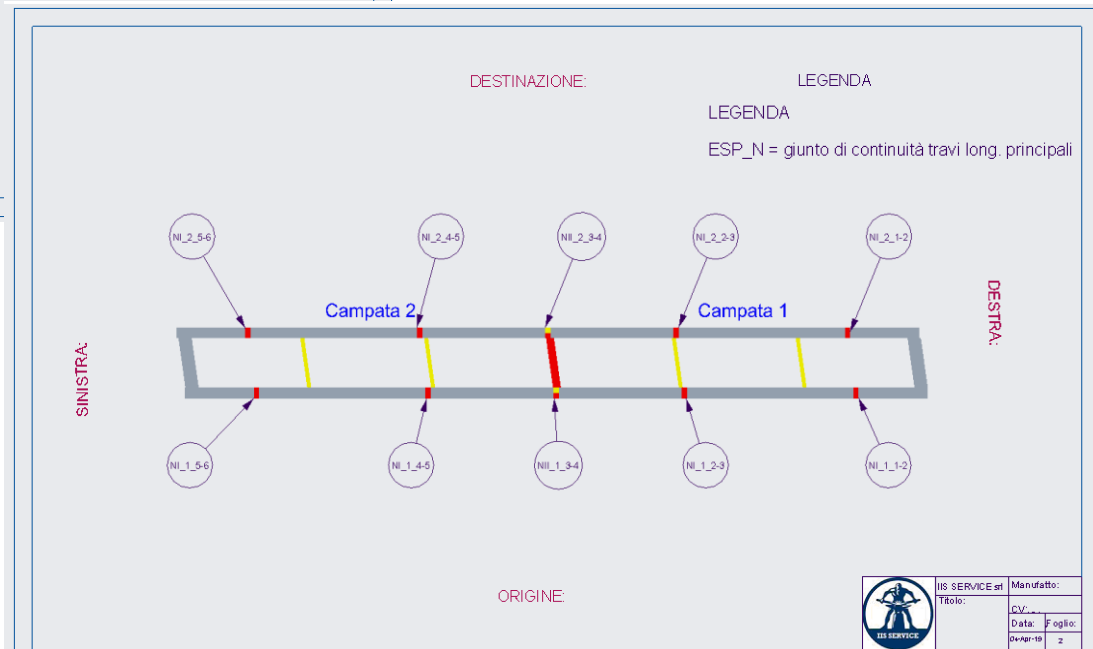
ESP N: giunti di continuità travi long.

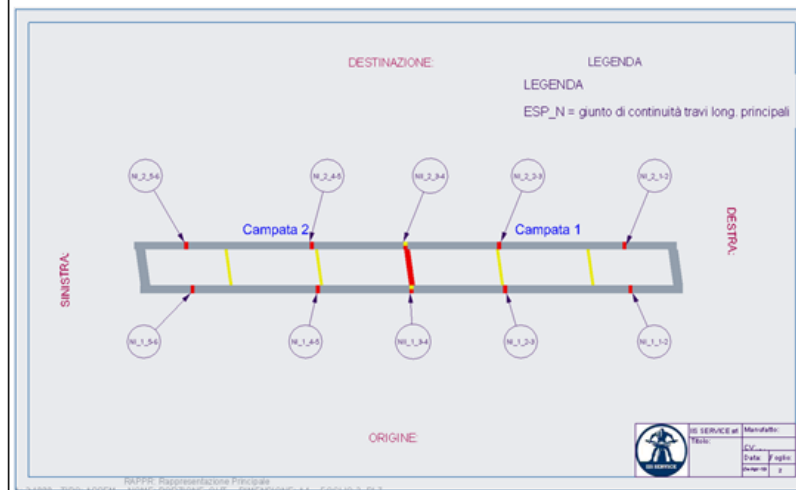
Fig. 3: Schema di individuazione degli elementi strutturali principali di tipo N
